平成23年3月11日（金）地震による建物の被害状況

東北関東大震災破損箇所（箱崎農村環境改善センター）

## ふるさと会館地震被害状況報告

## 梁川分庁舎被害状況

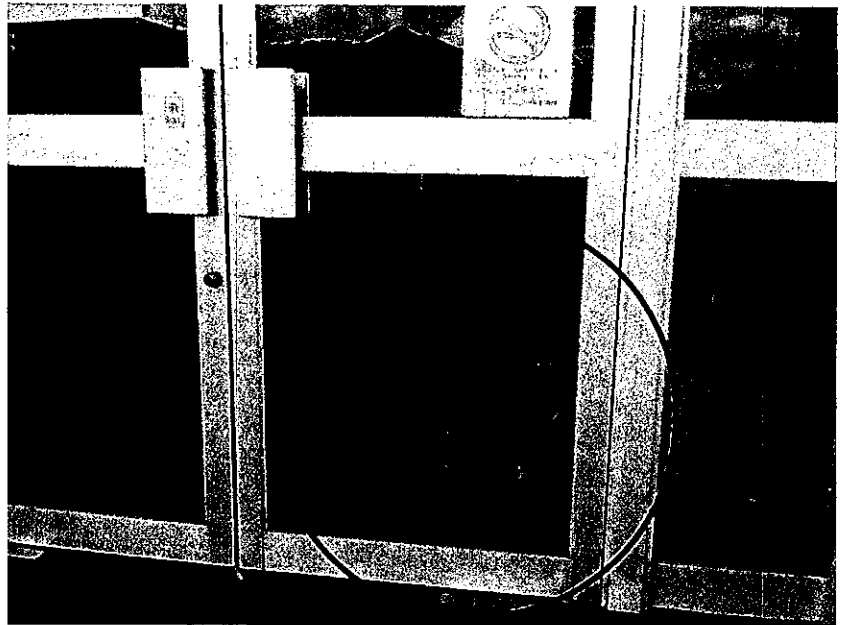
玄関扉右下部分

玄関扉右下部分及び上部ストッパー破損

ガラス破損

修繕料 ㇿ15,000 円
