保原体育館

保原第二体育館（ユューユー体育館）

4月11日に学校施設災害復旧費国庫負担(補助)事業予定施設の事前調査に東京大学地震研究所の壁谷澤寿海教授(一級建築士・構造設計一級建築士)班が来られたので、保原第二体育館、保原体育館を見させていただきました。

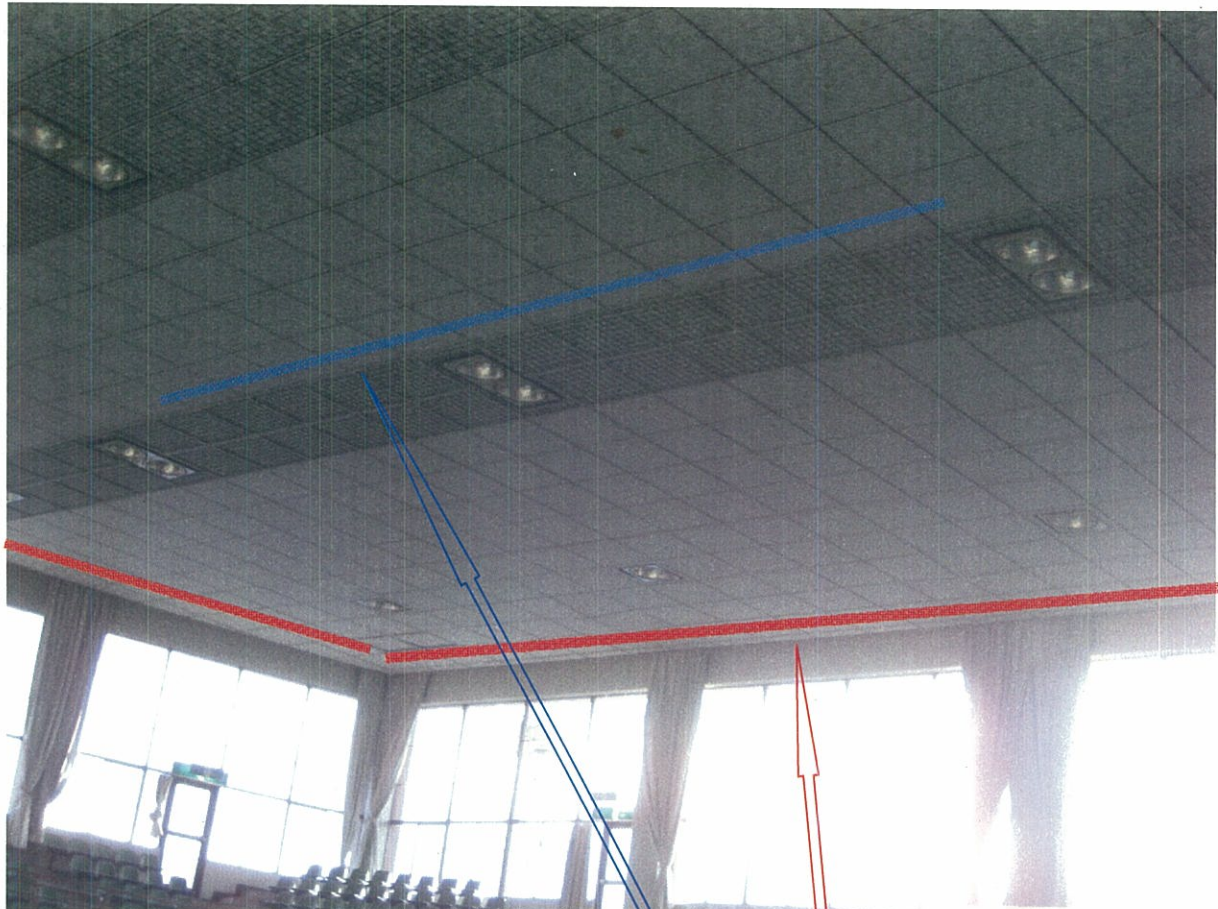
表面的には体育館天井部全体に歪みがある。天板吊が悪いということもあるが、とりあえず天井裏の調査結果を確認し改修までは使用禁止と考えます。

面的に歪んでいる。

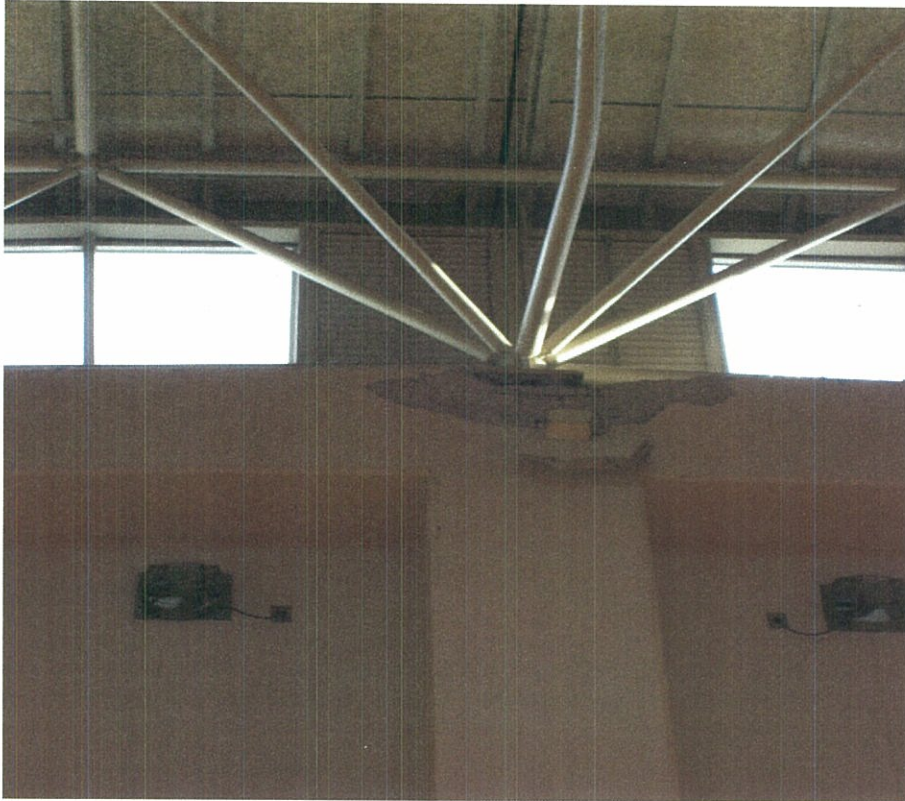
体育館大棟直下のトラスアンカーボルトの脱落と支柱コンクリート破壊、鋼材の変形、屋根大棟部の鋼材が若干変形しているように見える。トラス全体の調査によって改修を検討する。改修完了までは使用禁止。

どちらも屋根改修まで使用してはならないとの判断でした。本調査はもう少し後になります。社会体育施設の災害指定として、今年度中に改修したいと考えています。

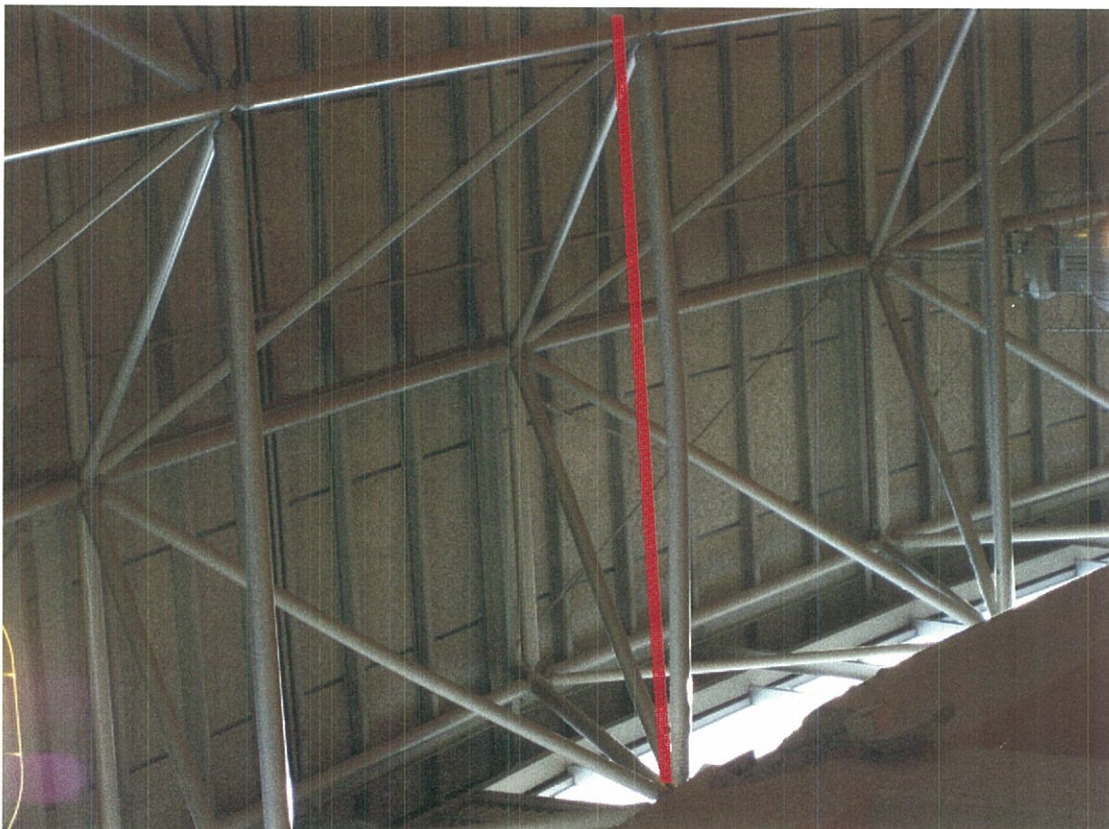
中央トラス変形、壁谷澤寿海教授にこの鋼材1本は歪んでいると指摘された。
