## **第6回協議会以降のバイオマス発電所の経過について**

### **【バイオマス発電所の現状】**

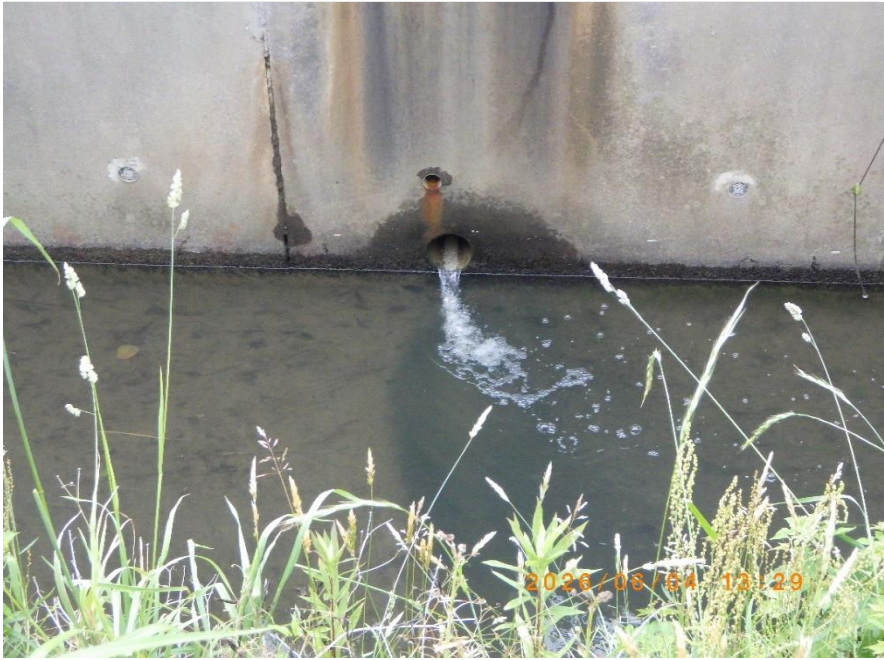
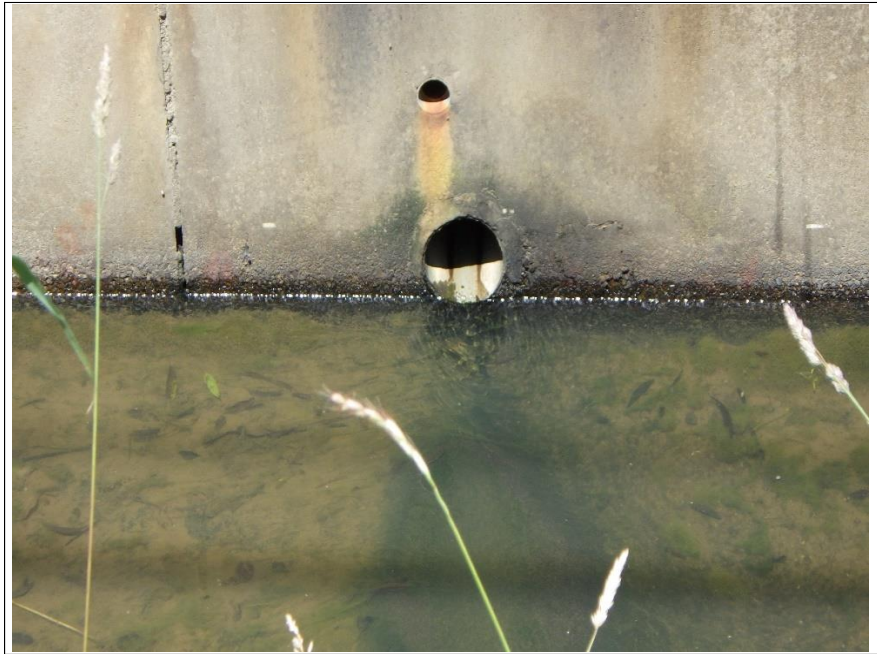
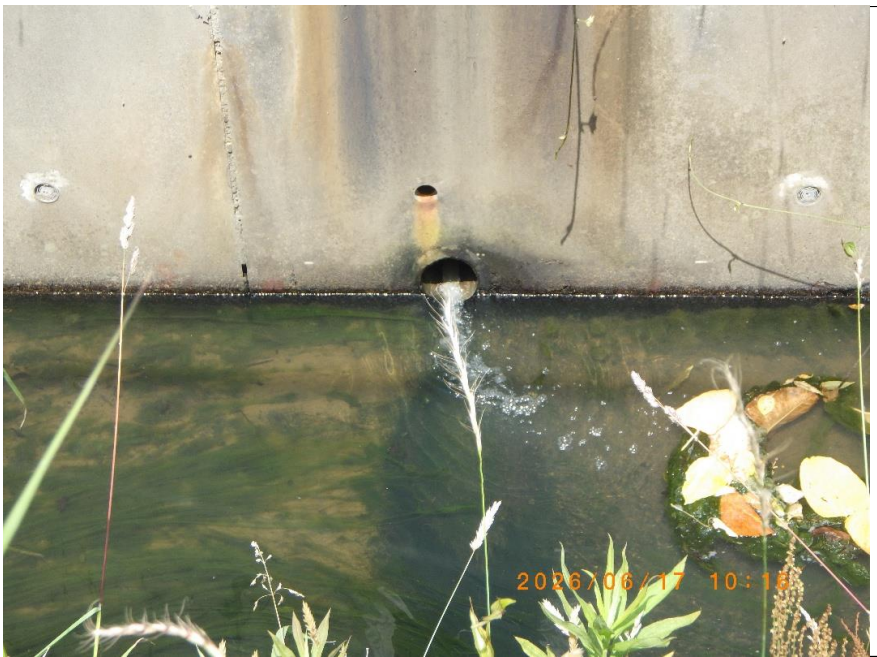
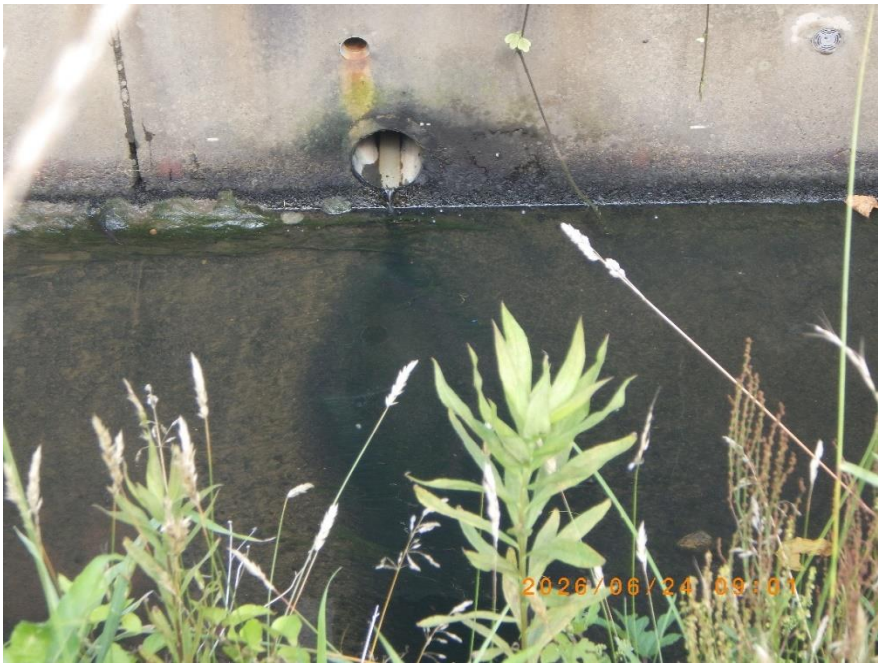
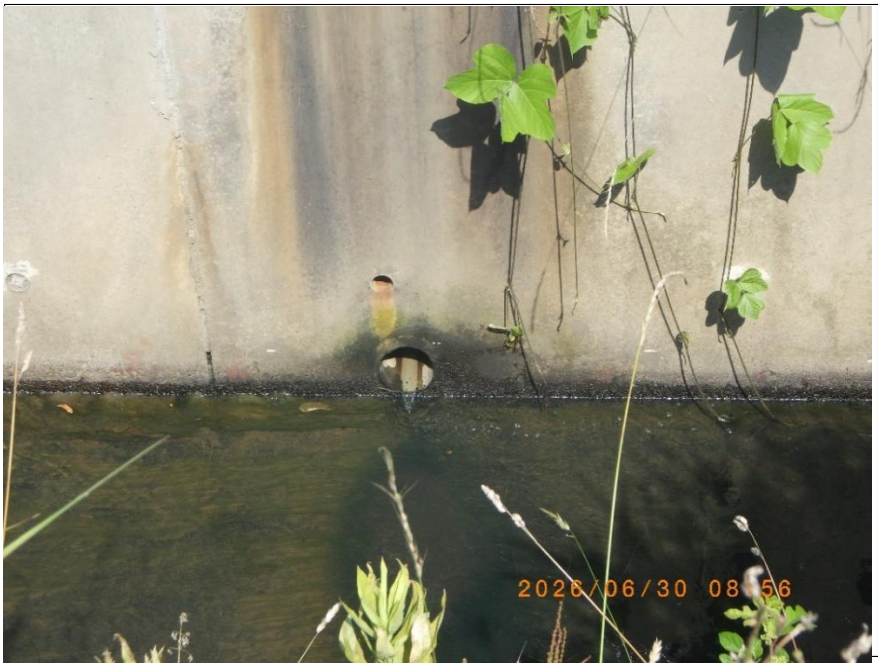
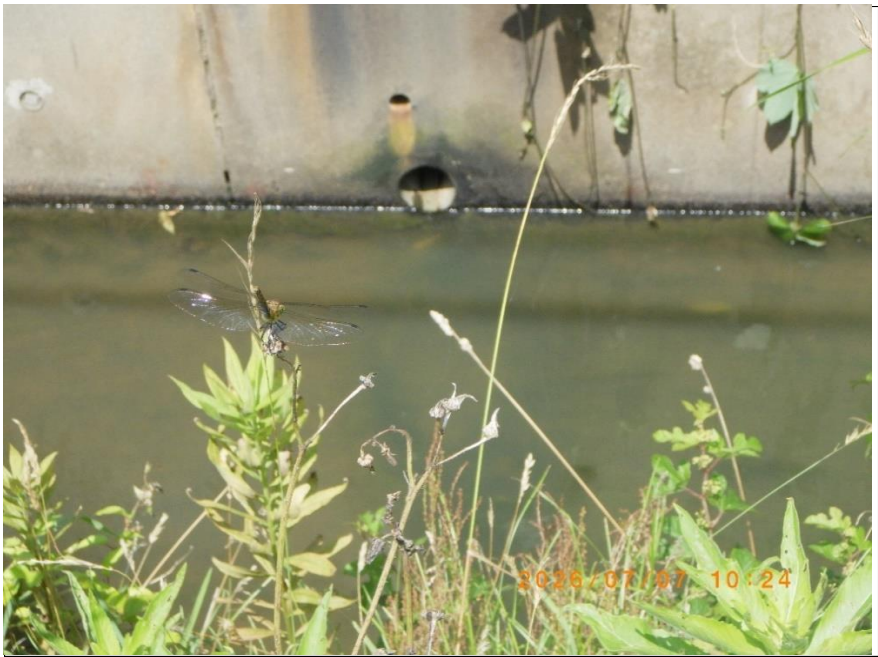
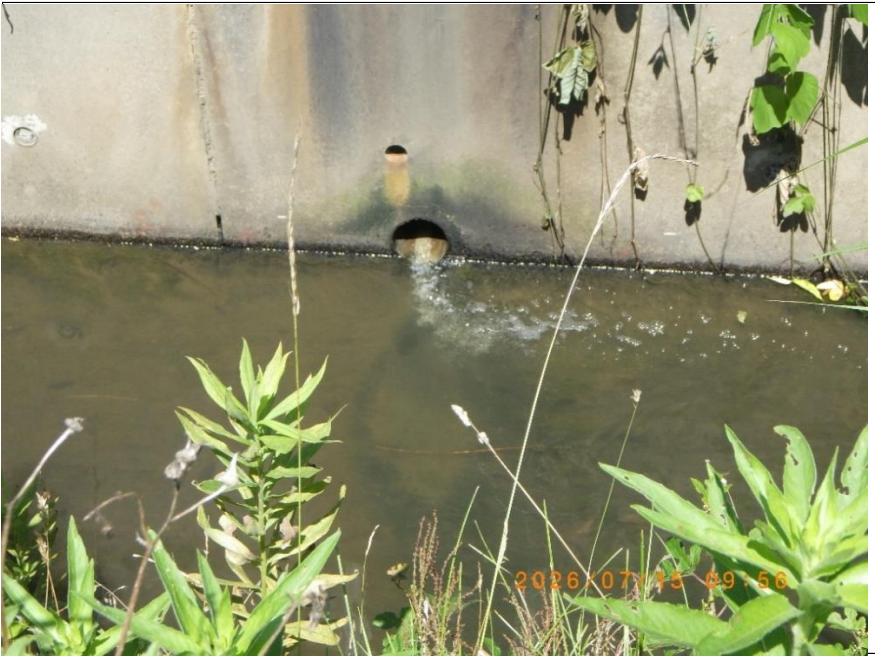
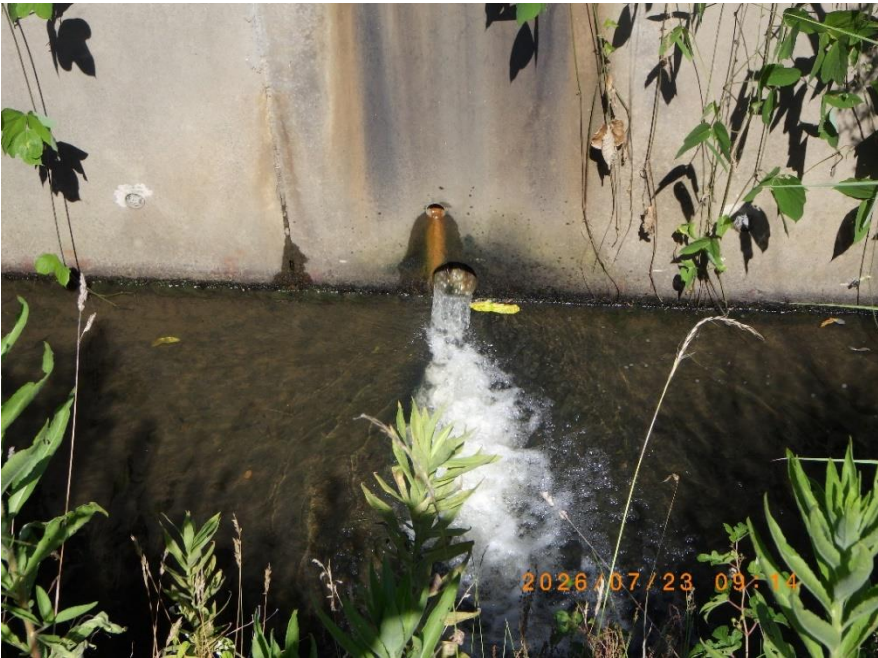
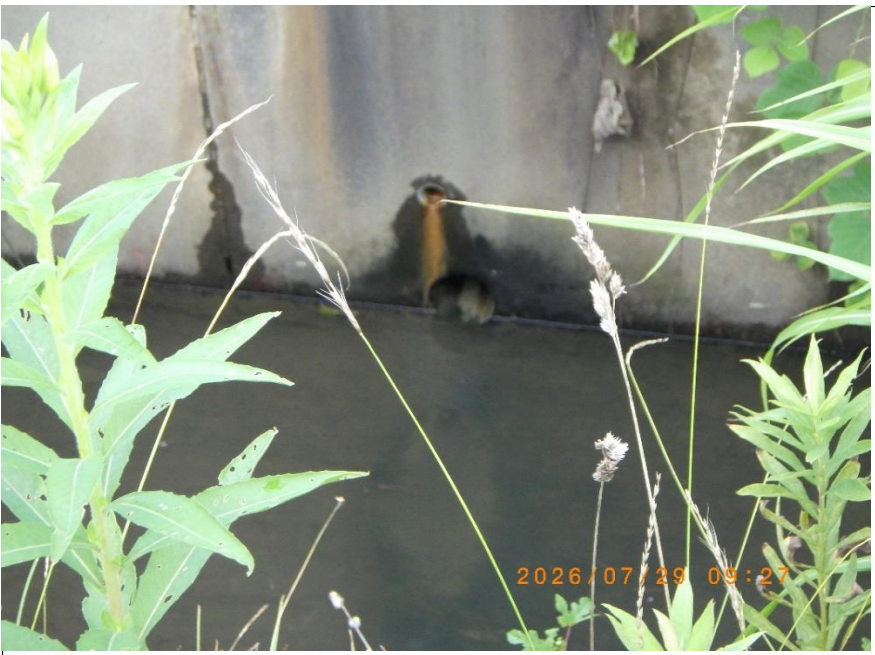
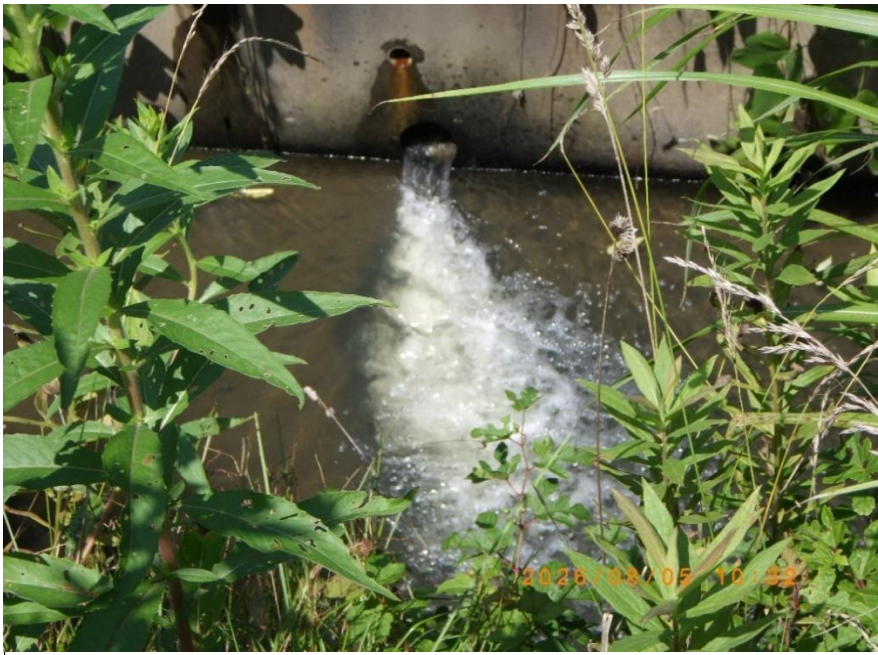
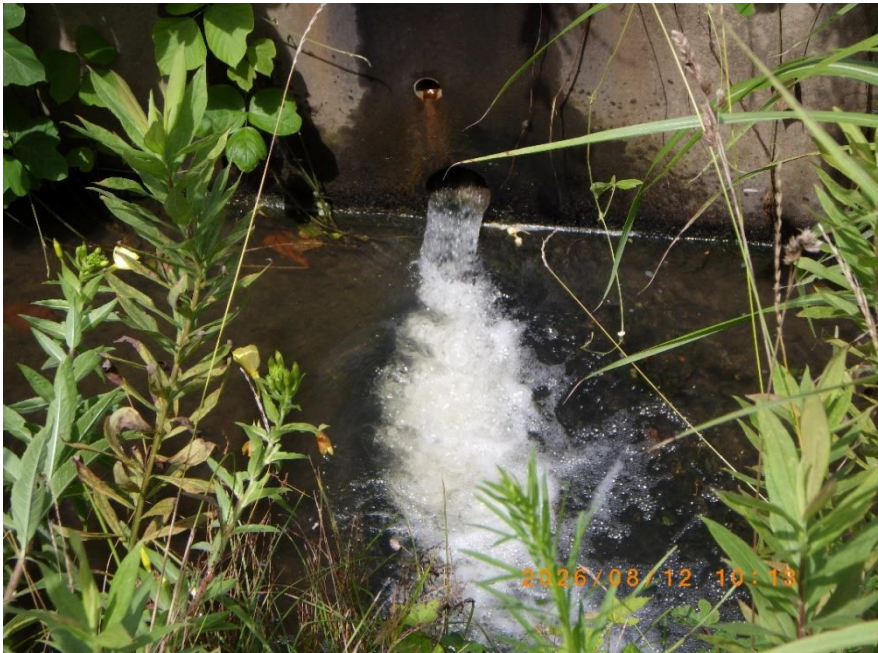
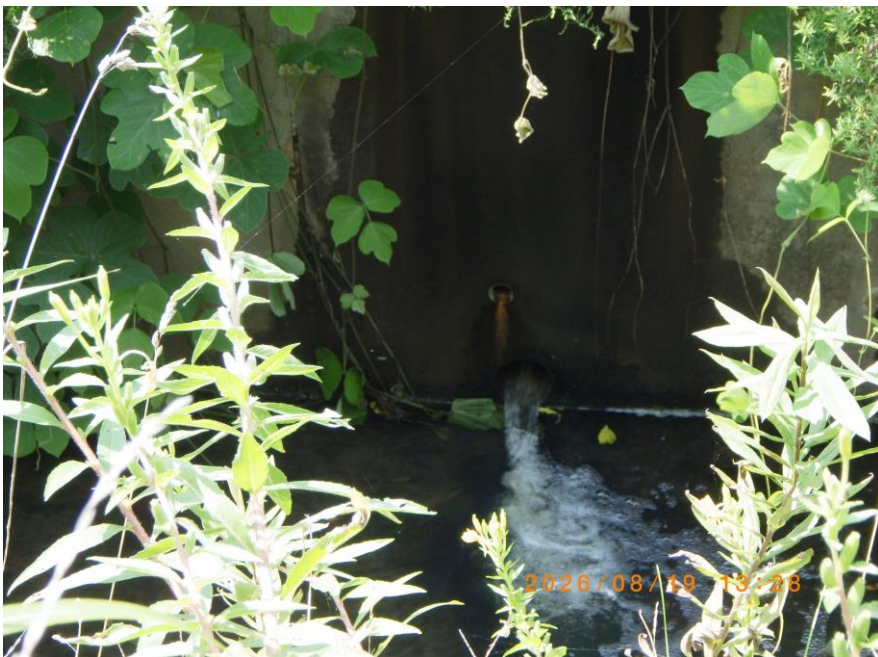
排水水調査

目視による確認の結果、いずれの場合においても無色・透明であった。

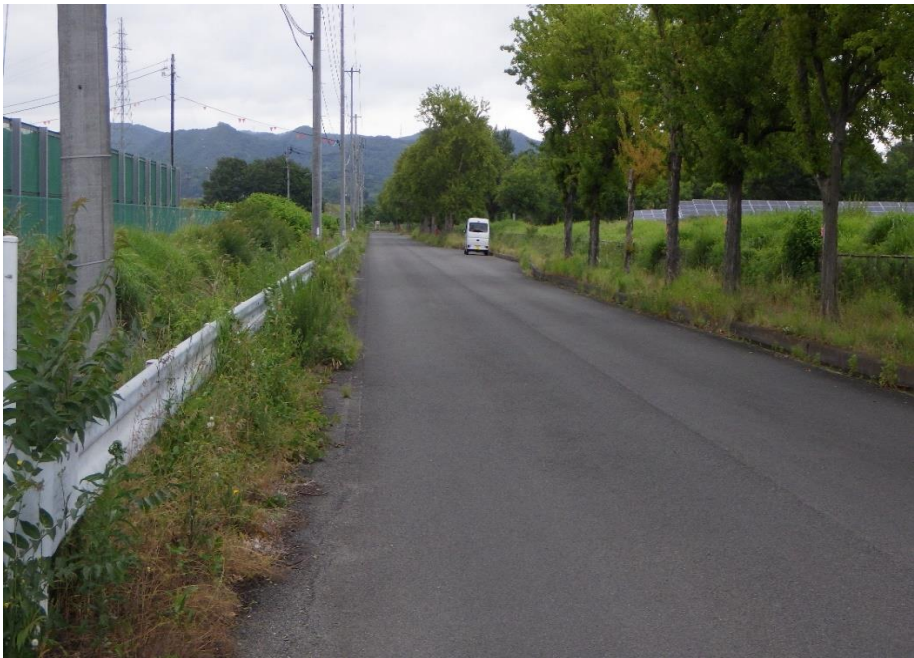
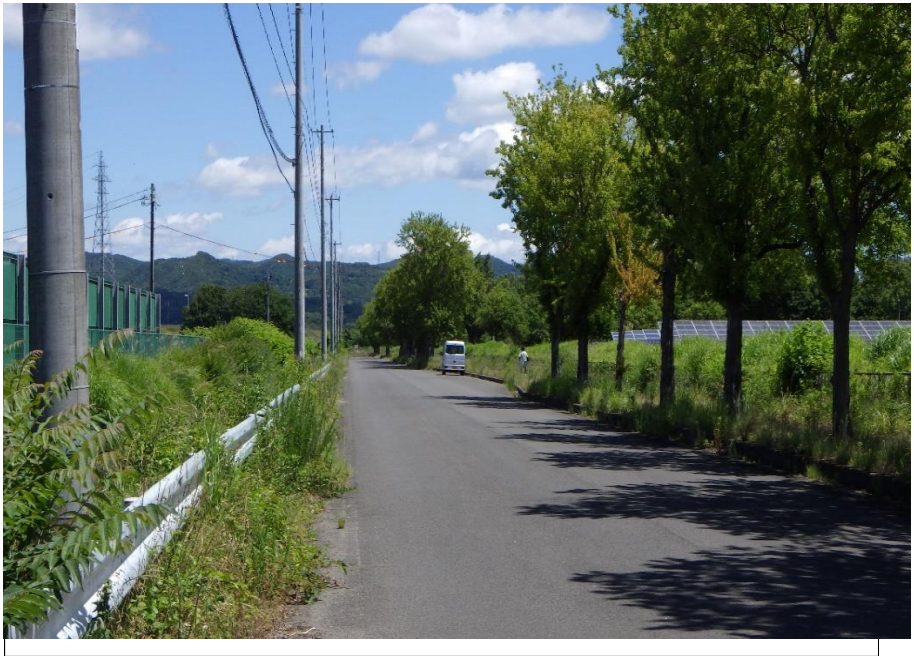
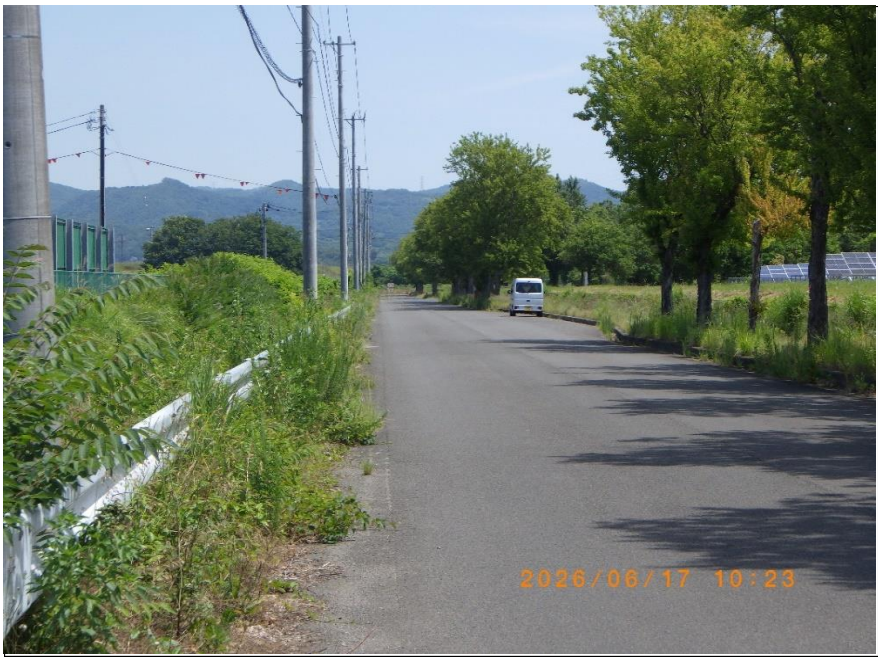
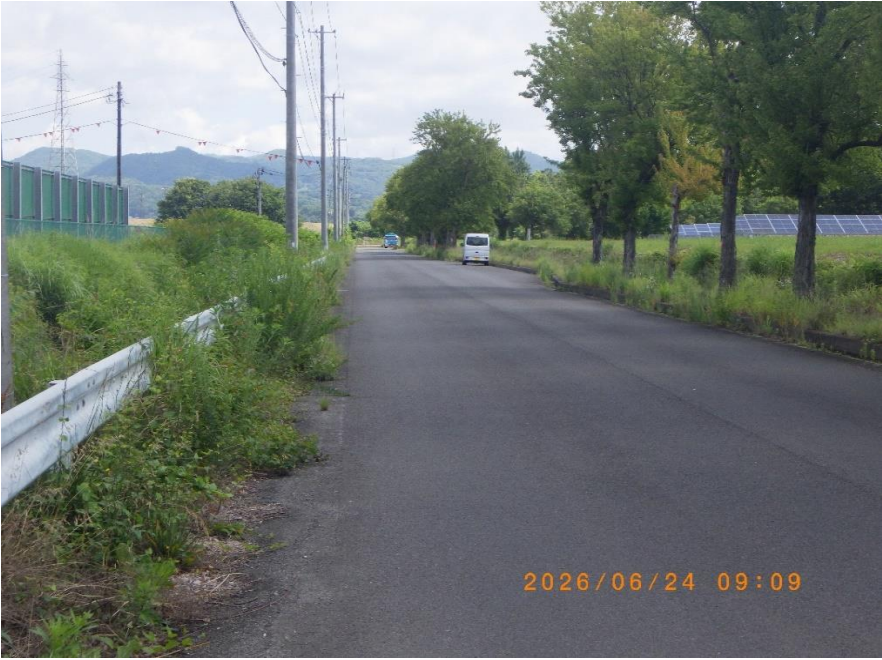
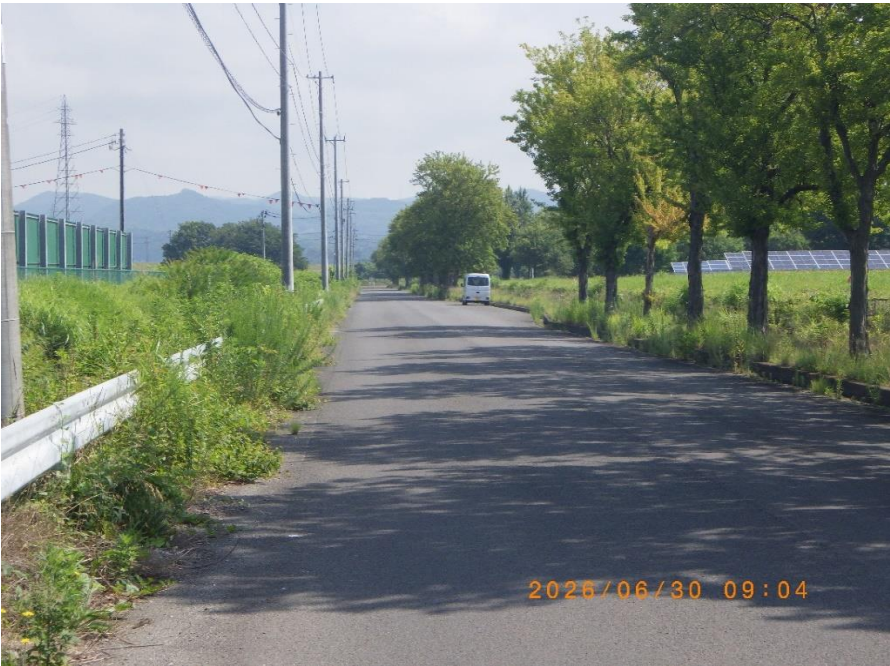
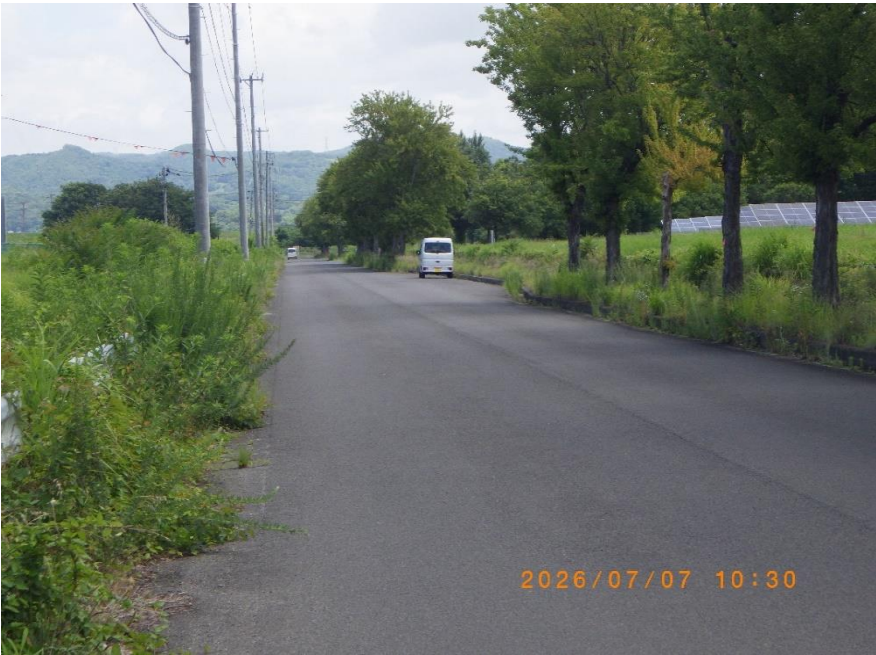
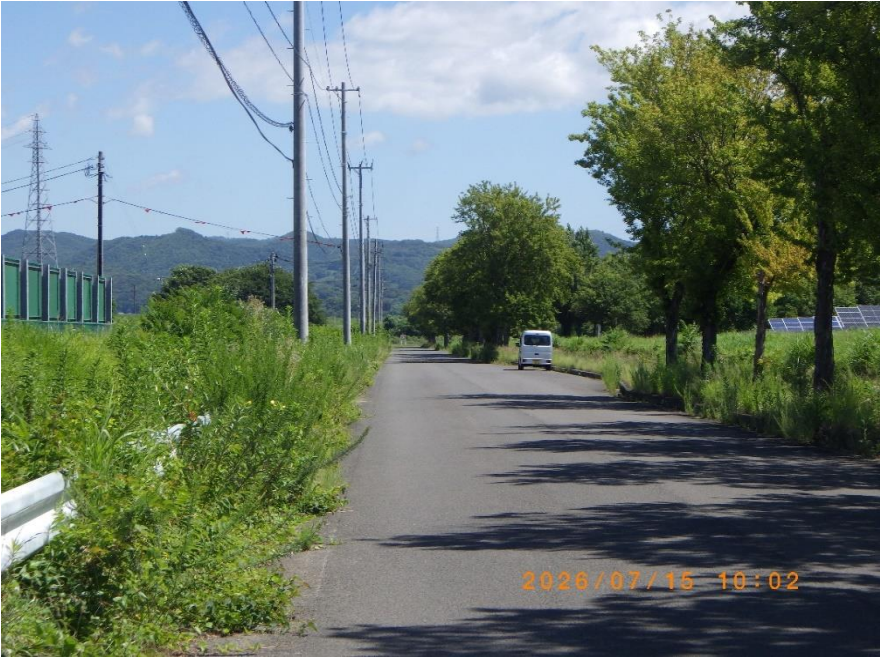
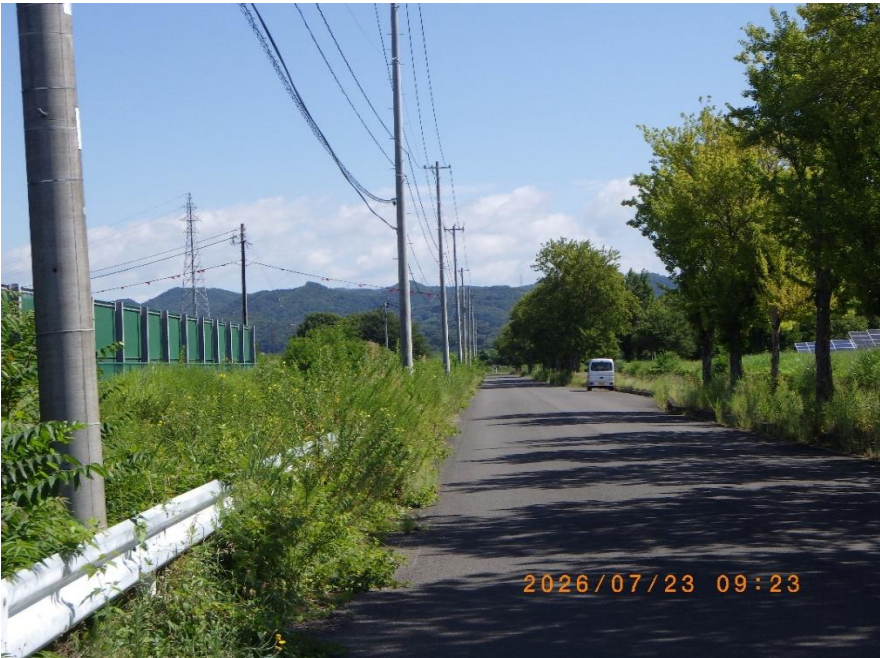
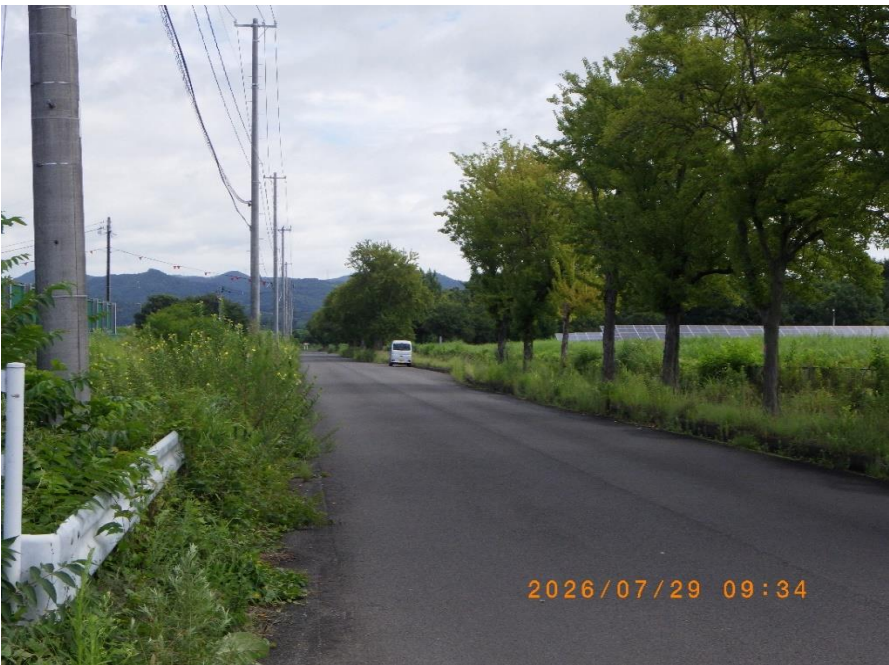
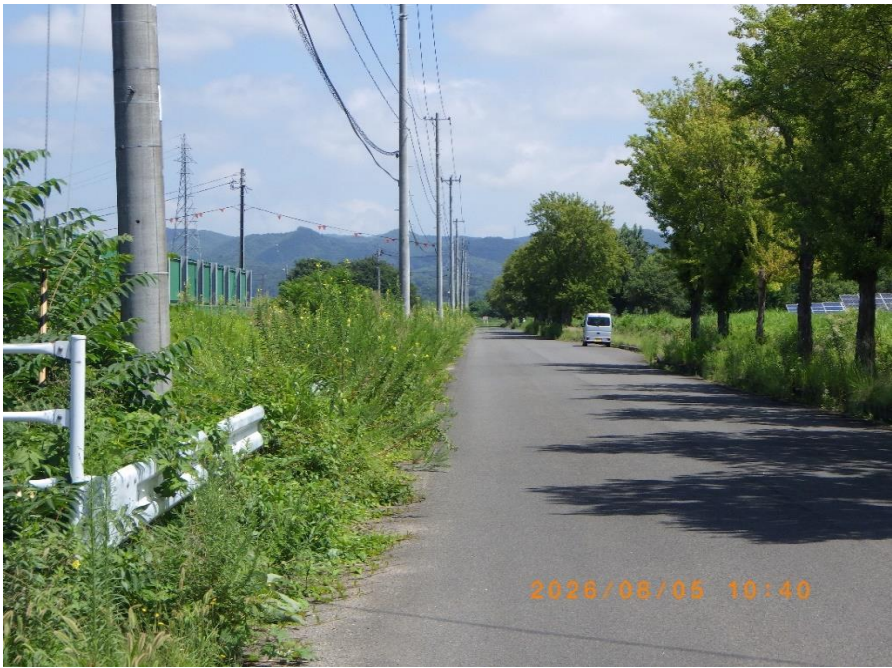
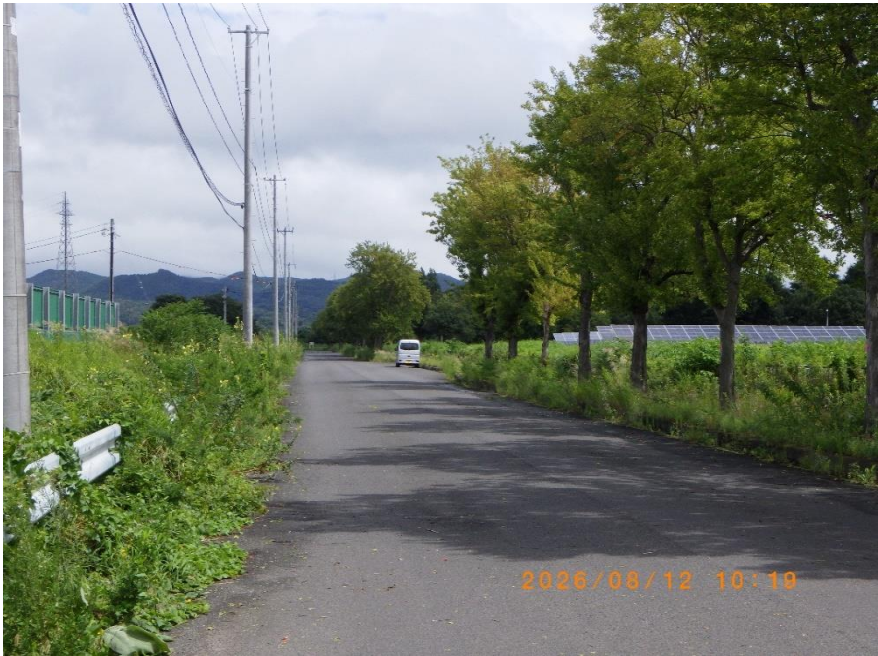
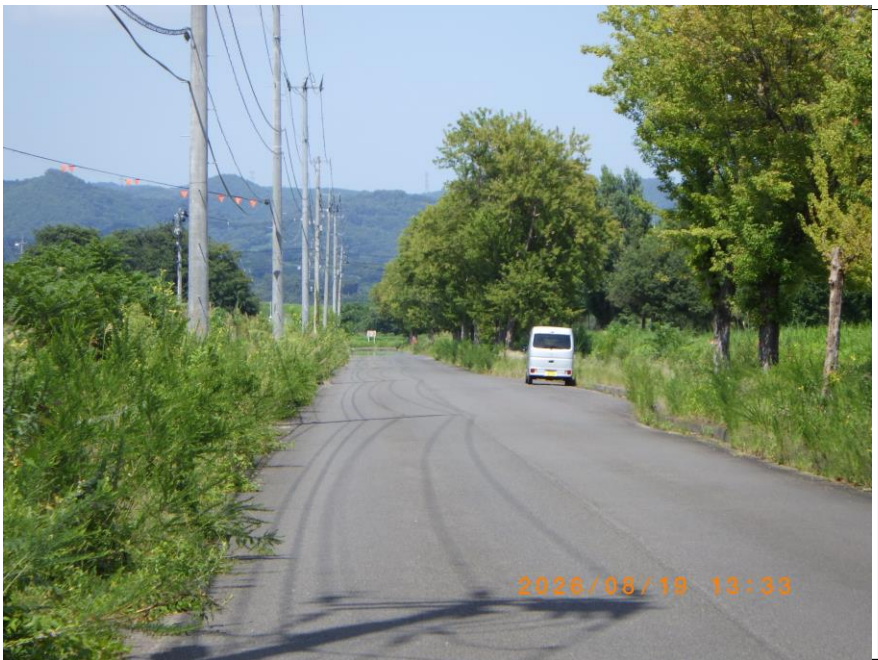
燃料飛散調査(交差点北側)

発電所周辺を目視で確認したが、周辺環境に支障をきたすような燃料の飛散は確認されなかった。
