# 大沼ため池ハザードマップ

# 大沼ため池ハザードマップの見方・使い方

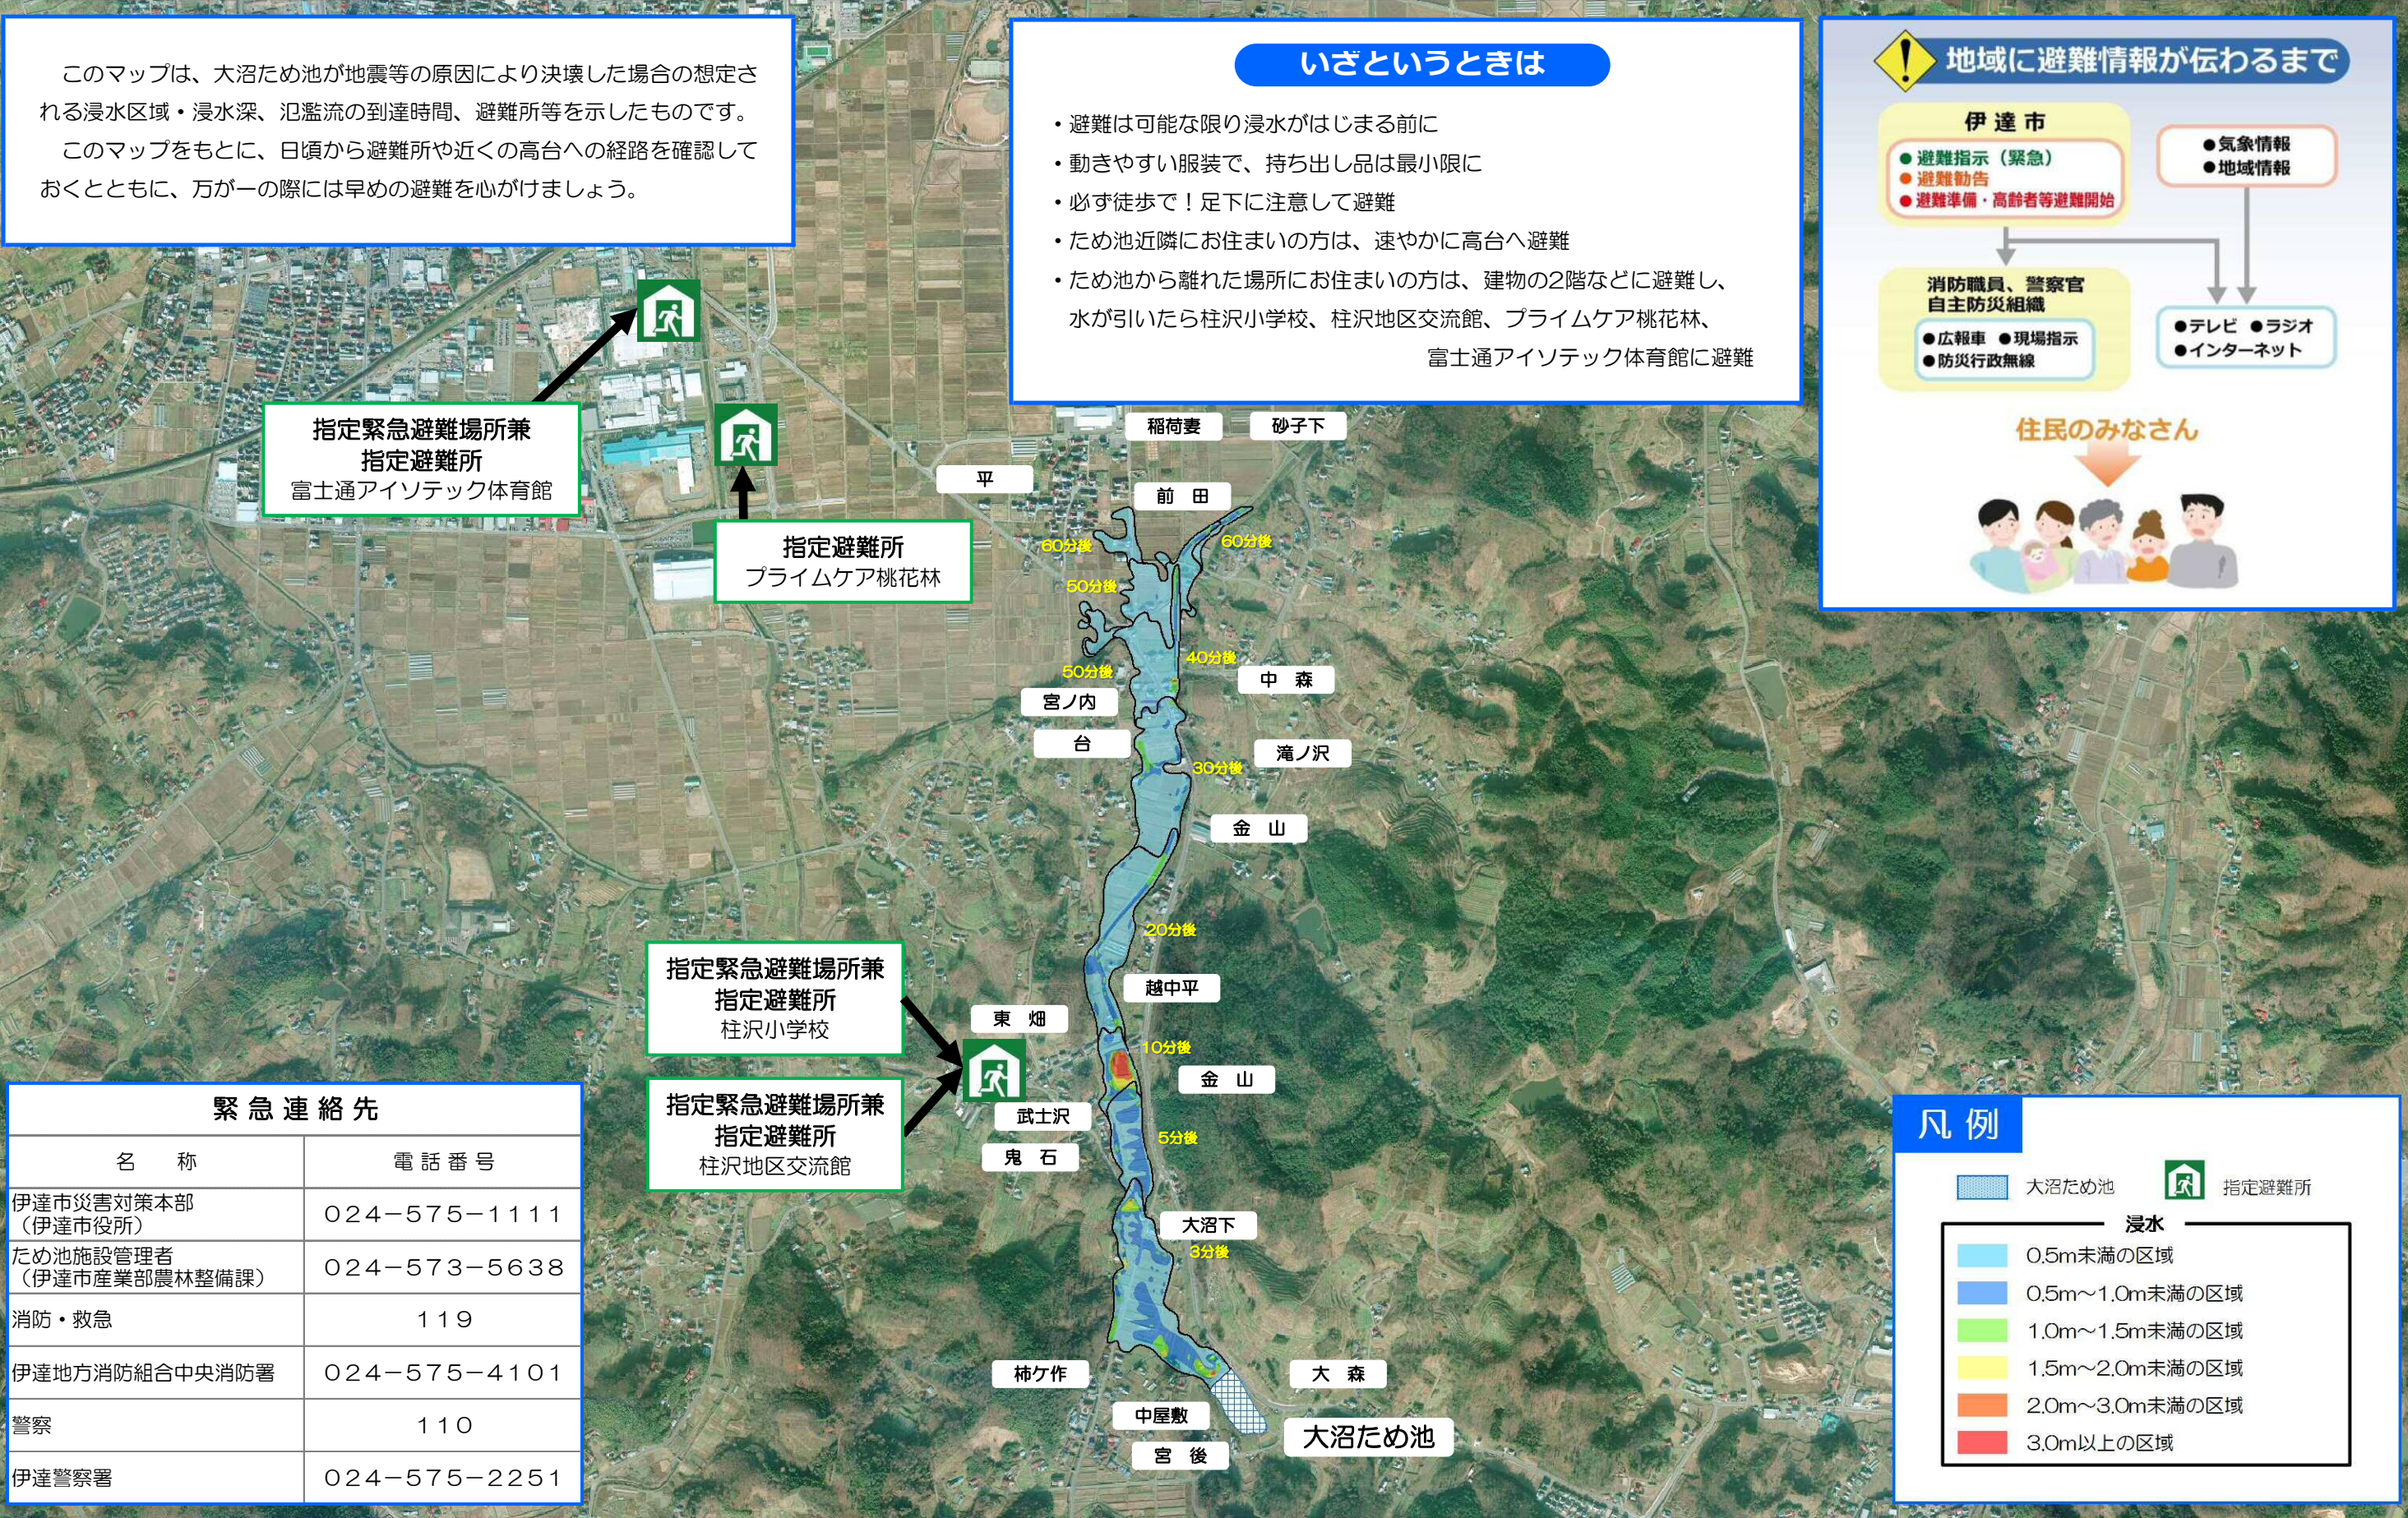
大沼ため池ハザードマップには、地震等の原因によりため池が決壊した場合に想定される浸水区域・浸水深、氾濫流のシミュレーション結果を記載しました。

大沼ため池が満水の状態で決壊し、貯水が全て下流に流れ出す状況を想定した浸水シミュレーションの結果を記載しました。

- ① 場所ごとの浸水する深さ  
場所ごとの浸水する深さを色分けして地図上に表示しました。

- ② 到達時間  
ため池の水が到達するまでの時間を表示しました。

- ③ 避難場所  
避難する場所を地図上に表示しました。なお、一刻も早い避難が必要な事態になったときは、指定された避難場所によらず、近くの高台へ避難してください。

- 地図の凡例を参考に、どこにどのような浸水が想定されているか確認しましょう（浸水想定区域では、水だけでなく、土砂や流木、地図上にある様々なものが押し流されてくる可能性があります。）
- 災害の状況によっては、避難所へ向かうことが危険な場合があるので注意しましょう。
- 地図を片手に自分の家から避難所まで歩き、実際の距離感や、災害時に危険そうな箇所（地震時に崩れそうなブロック塀、大雨時に溺れそうな深みのあるところ）や、逃げ込める高台などをあらかじめ確認しておきましょう。
